OPINIA TECHNICZNA

Zadanie: Określenie wartości rynkowej pojazdu dla sprzedaży powindykacyjnej

Rodzaj pojazdu:	Ci gnik samochodowy	VIN:	YV2RT40AXNB400356
Marka:	VOLVO	Nr rejestracyjny:	DW8TM25
Model pojazdu:	FH 500 E6d 21.0t	Nr Info-Ekspert:	039-06792
Wersja:	FH 500 Globetrotter XL	Rok produkcji:	2022

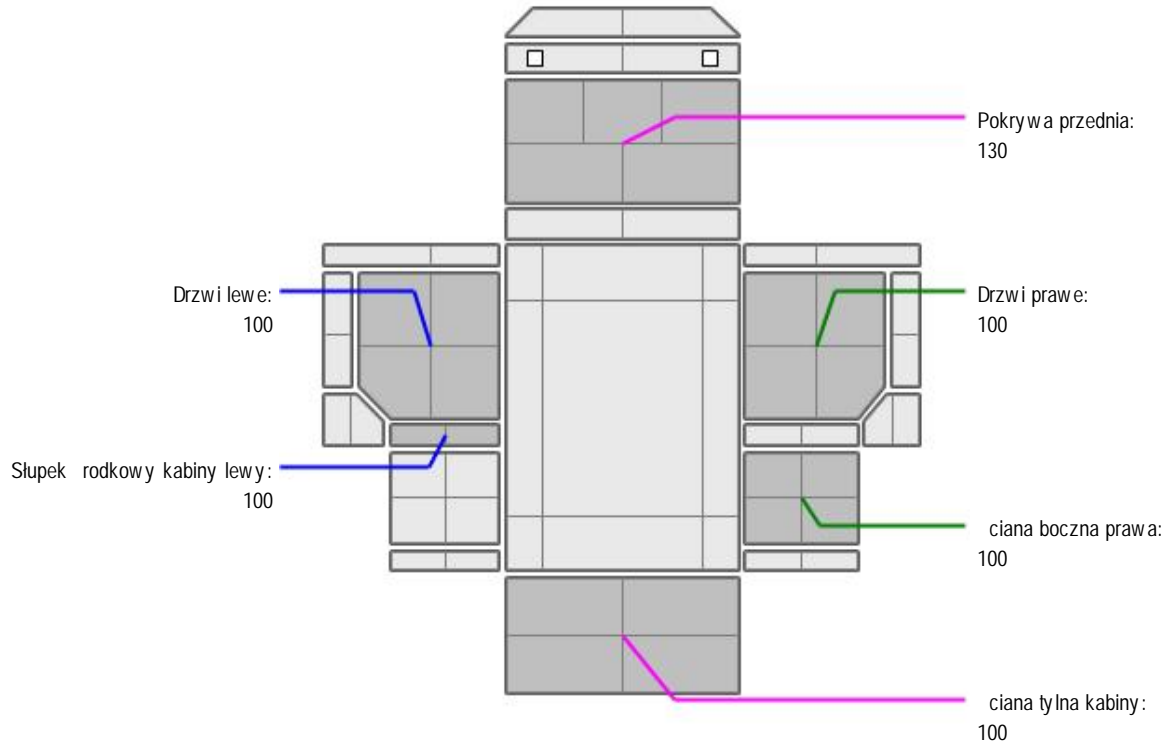
KABINA KIEROWCY – Opis powłoki lakierowej

L.p.	Nazwa elementu	L / P	Grubo powłoki [µm]	Opis
1	Pokrywa przednia		130	
2	Drzwi	L	100	
3	Słupek rodkowy kabiny	L	100	
4	Drzwi	P	100	
5	ciana boczna	P	100	
6	ciana tylna kabiny		100
