**OCENA TECHNICZNA nr: DAW-1956/24**

Zadanie: Określenie wartości rynkowej pojazdu przy sprzedaży wymuszonej

Marka: MERCEDES-BENZ

Model: 1833 Actros MR`19 E6 18.0t

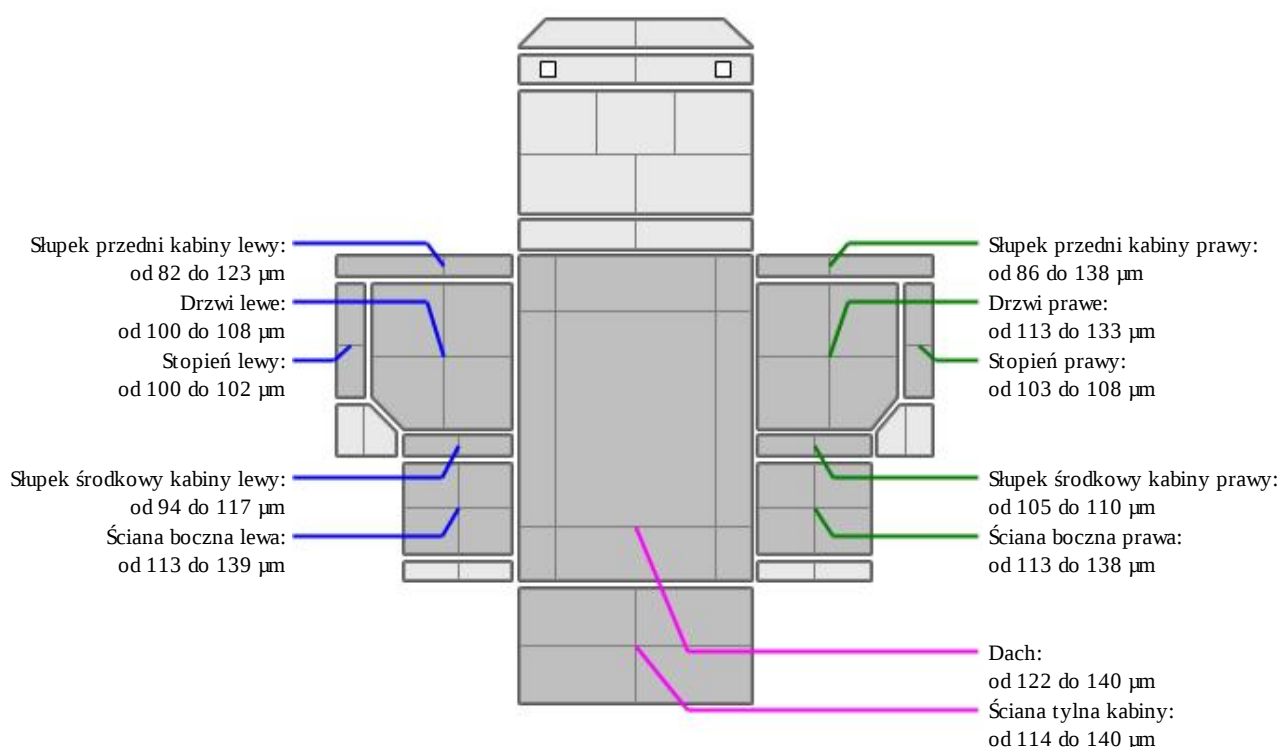
## OPIS POWŁOKI LAKIEROWEJ KABINY

Dokonano pomiaru grubości powłoki lakierowej przyrządem elektronicznym.

Stwierdzono brak śladów napraw blacharsko lakierniczych nadwozia.
